## Образование трещины в сварном соединении трубопроводной арматуры при эксплуатации в сероводородной среде

# 05, май 2017

Головлев Н. А.<sup>1,\*</sup>, Унчикова М. В.<sup>1,\*\*</sup>

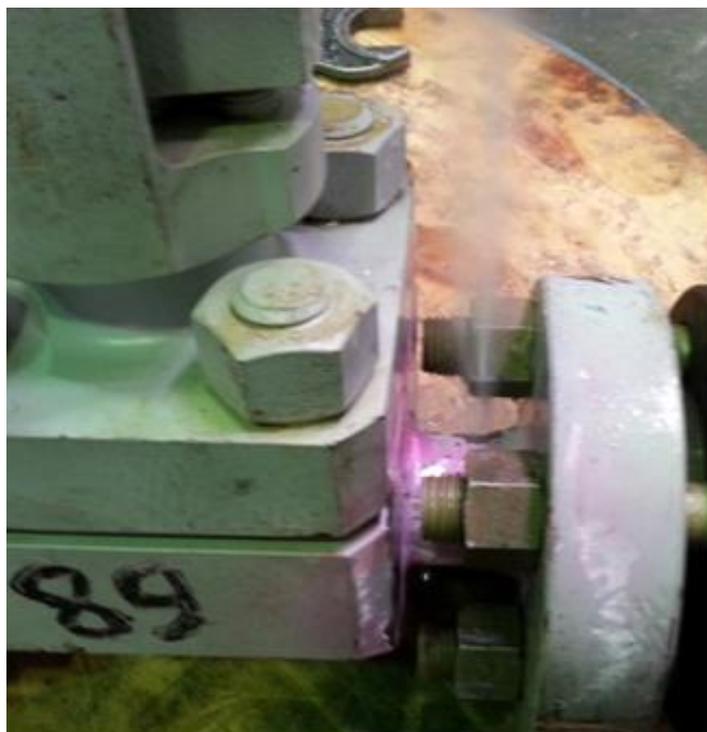
При эксплуатации задвижки была обнаружена утечка пластовой среды. Местоположение трещины между корпусом и фланцем было установлено во время гидравлических испытаний при давлении воды 20 МПа (рис.3). Нарушение целостности корпусной детали, согласно нормативам ООО «Газпром» [6], квалифицируется как предельное состояние трубопроводной арматуры, которое может нанести вред здоровью персонала и привести к существенным экономическим потерям.

**Рис. 3.** Фотография утечки испытательной жидкости через трещину в корпусе задвижки при гидравлических испытаниях

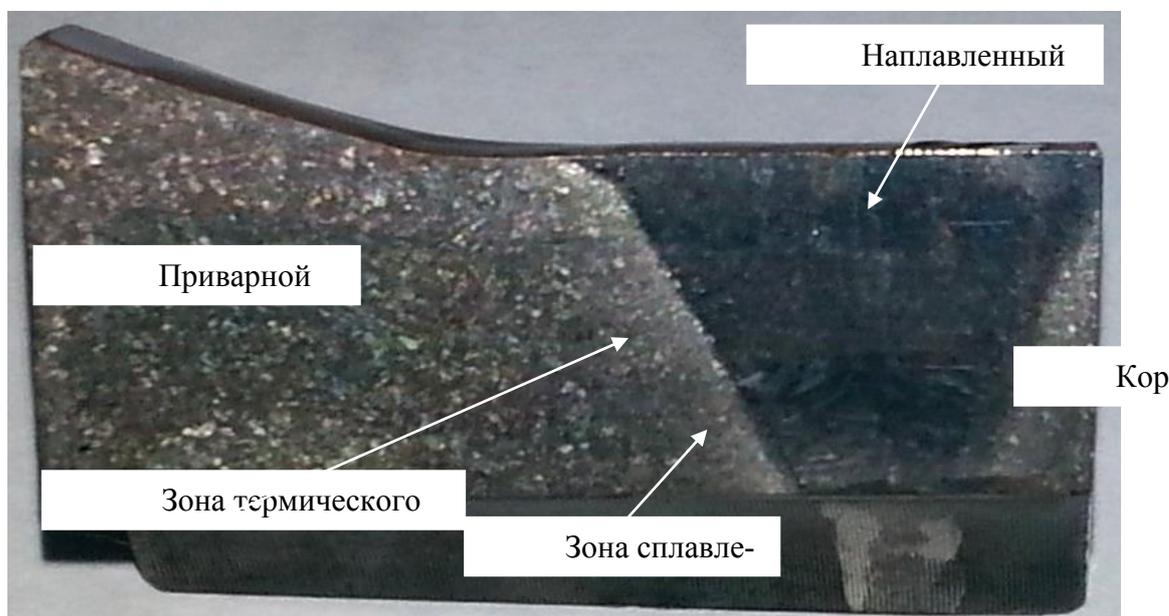
По результатам цветной дефектоскопии выявлен дефект в виде сквозной трещины, расположенной в зоне сварного шва, соединяющего фланец с корпусом задвижки. Макроструктура сварного соединения показана на рис. 3.

Рис. 3. Макроструктура металла в зоне образования трещины

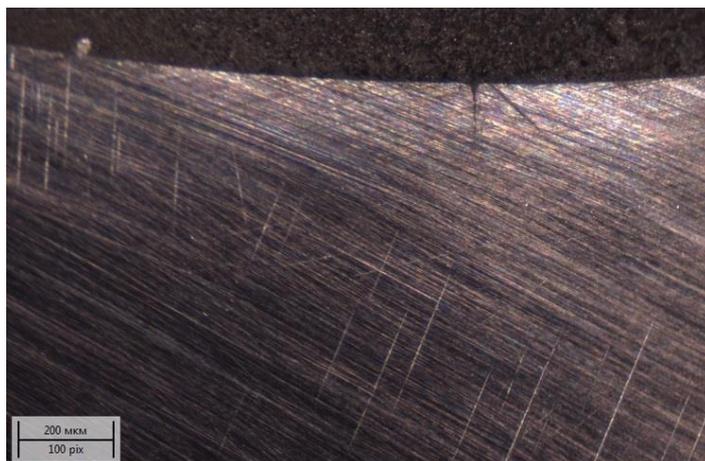
Результаты макроскопических исследований показывают, что очаг разрушения располагается в зоне термического влияния, вблизи корня сварного шва (рис. 4, 5) на внутренней стороне корпуса.

**Рис. 4.** Трещина в корне сварного шва

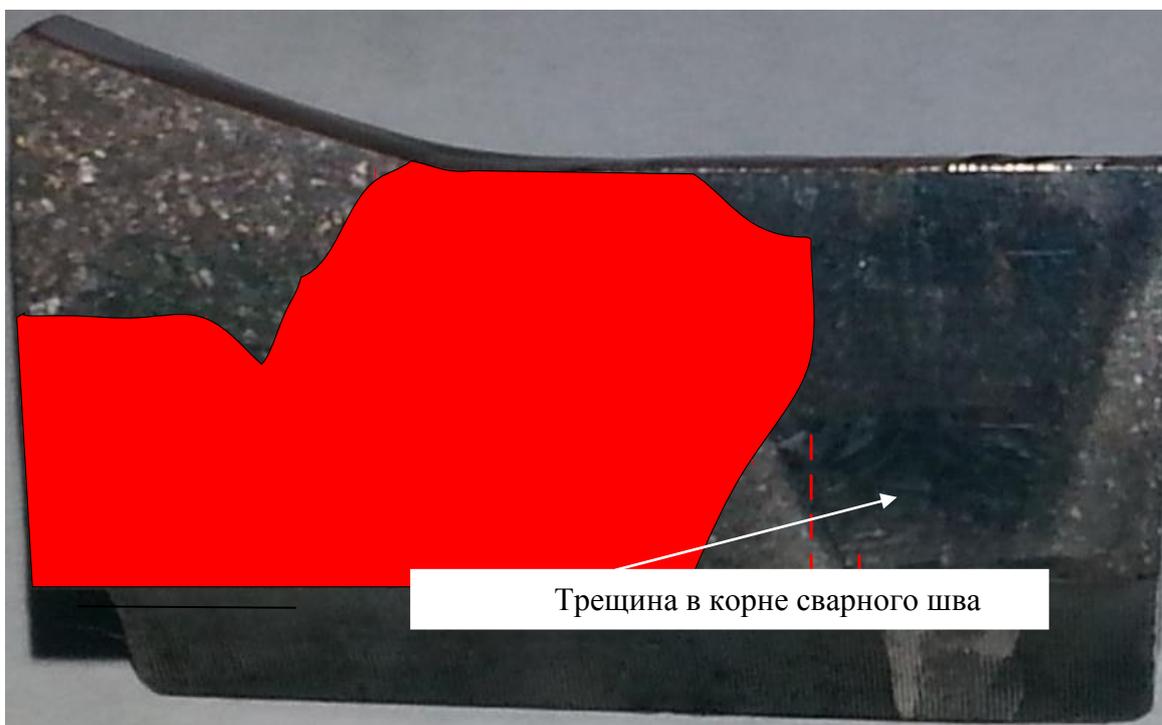
Как следует из рис. 5, трещина растет извилисто по зоне термического влияния, захватывает наплавленный металл, далее распространяется в приварном фланце и выходит на наружную и внутреннюю поверхности.

**Рис. 5.** Развитие трещины в металле корпуса задвижки  
(красным цветом выделена плоскость роста магистральной трещины)

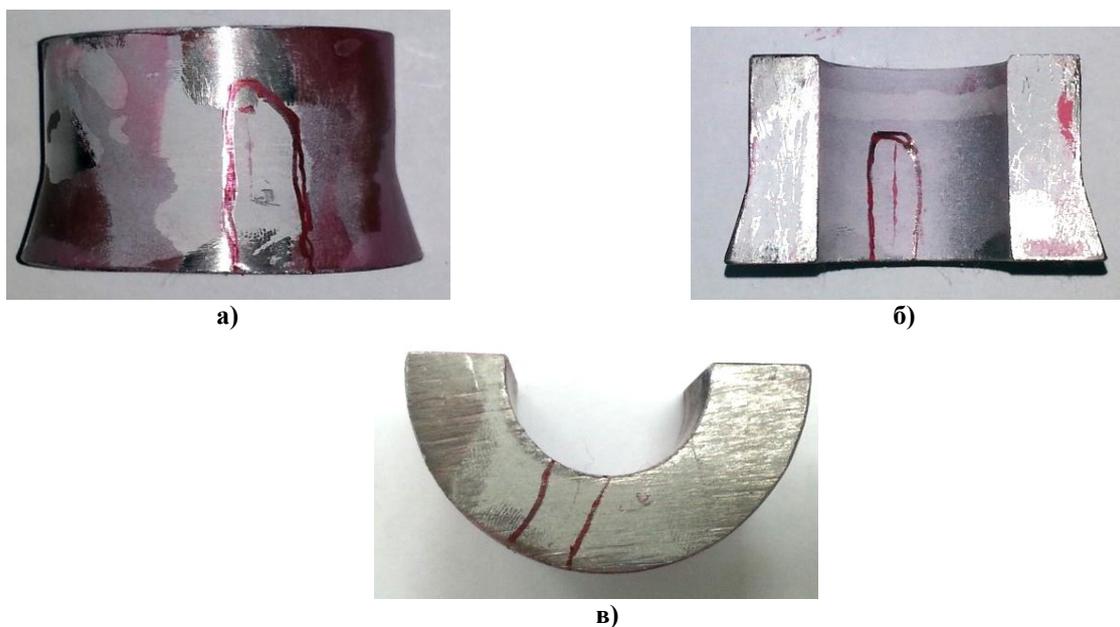
По раскрытию пенетранта была определена длина трещины. На наружной поверхности она составляет 13 мм (рис. 6, а), внутренней - около 20 мм (рис. 6, б); трещина длиной 9 мм обнаружена также на торцевой поверхности фланца (рис. 6 в, 7).

**Рис. 6.** Трещина в корпусе задвижки: на **а)** наружной, **б)** внутренней, **в)** торцевой поверхностях

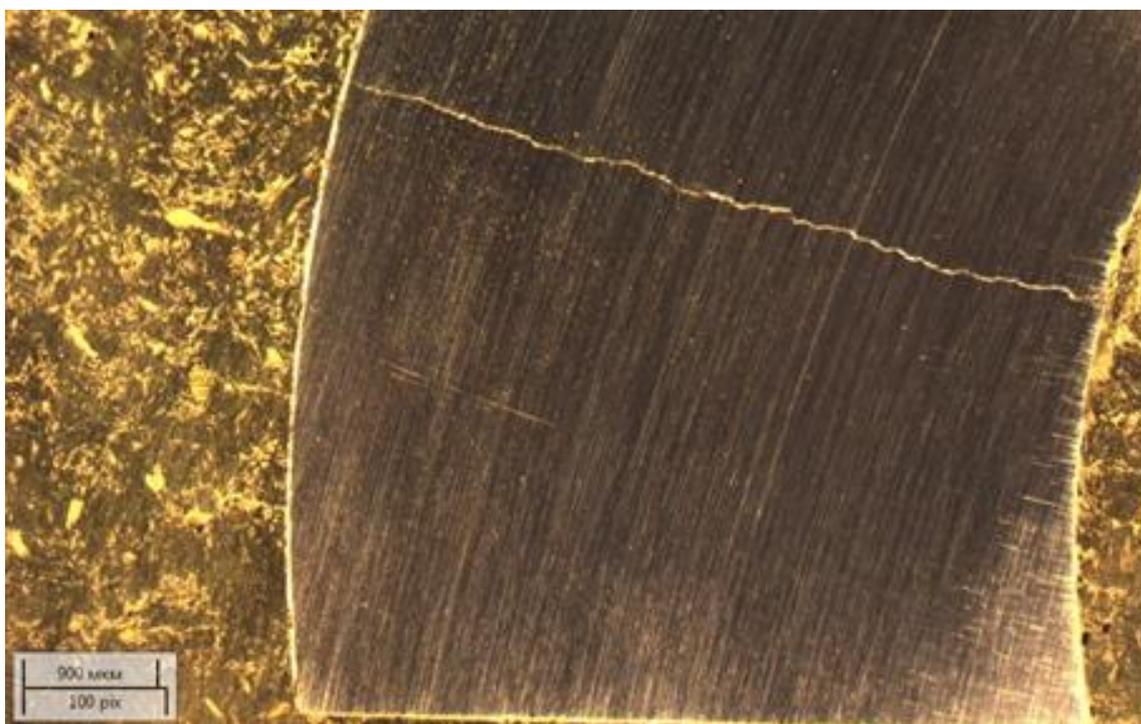
**Рис. 7.** Магистральная трещина в металле корпуса приварного фланца

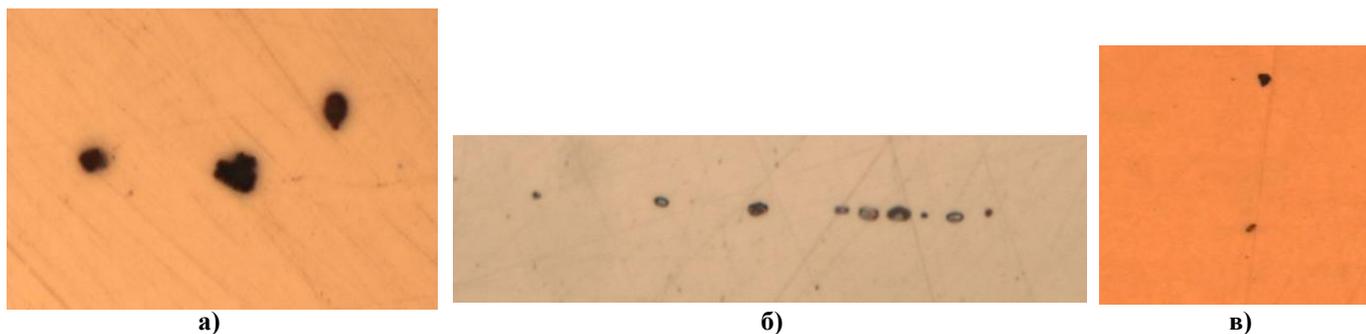
Для выяснения причины образования трещины в сварном соединении была изучена загрязненность стали неметаллическими включениями, являющимися концентраторами напряжений и негативно влияющими на процессы локального разрушения [7]. Оценку загрязненности проводили по пятибалльной шкале. Фотографии неметаллических включений, обнаруженных в стали, приведены на рис. 5. Результаты исследований, представленные в табл. 3, показывают, что максимальный уровень загрязненности не превышает 0,5 балла, и поэтому неметаллические включения не могут инициировать разрушение.

**Рис. 5.** а) точечные включения силиката железа ( $2\text{FeO}\cdot\text{SiO}_2$ ) и диоксида кремния ( $\text{SiO}_2$ );  
 б) строчные оксиды силиката железа ( $2\text{FeO}\cdot\text{SiO}_2$ ) и диоксида кремния ( $\text{SiO}_2$ );  
 в) точечные оксиды

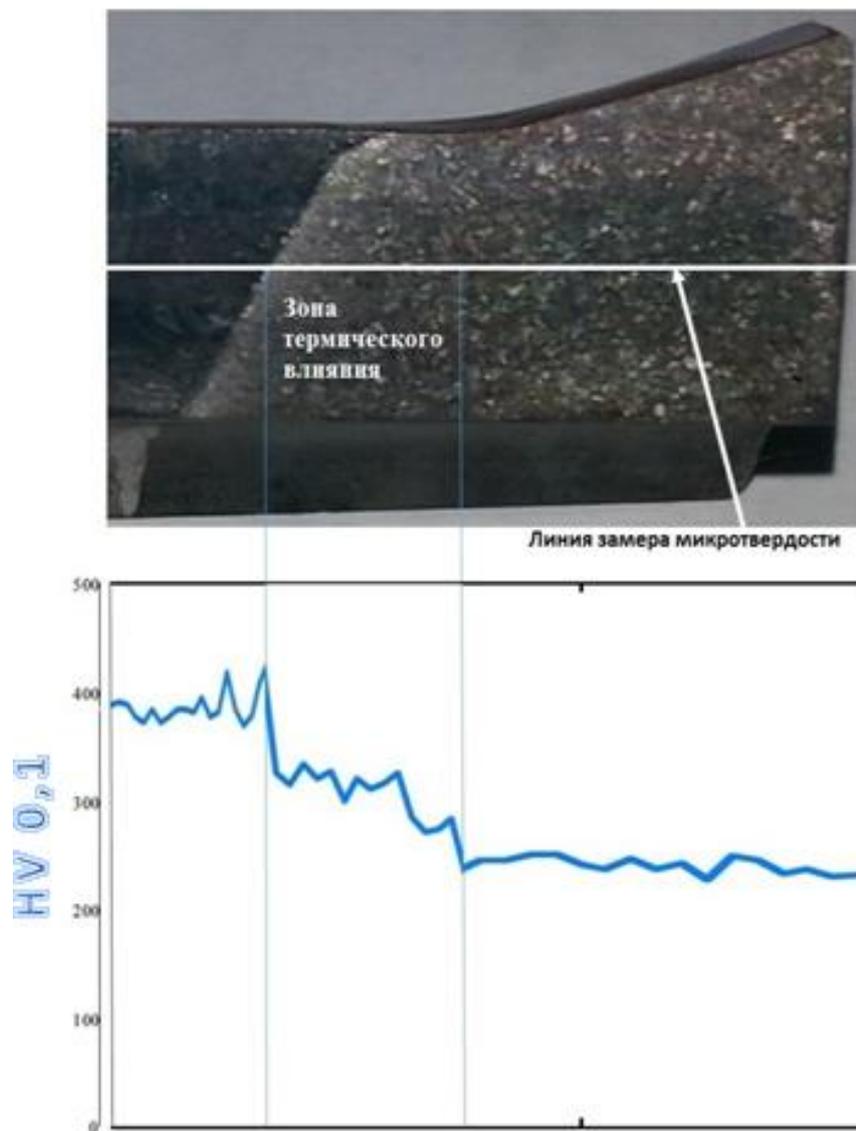
Результаты измерений твердости стали в зоне разрушения (табл.4), а также распределение микротвердости в сварном соединении (рис.6) позволяют предположить, что повышенная твердость наплавленного металла является следствием несоблюдения режима послесварочного отпуска, заключающегося в нагреве до температур  $595\text{-}620^\circ\text{C}$  и последующем охлаждении на спокойном воздухе.

Оптимальные значения твердости в сталях этого класса достигаются при термической обработке, включающей закалку на воздухе с образованием низкоуглеродистого реечного мартенсита и отпуск при температурах  $610\text{-}620^\circ\text{C}$ , при котором снижение твердости является не только результатом трансформации карбидов хрома [8], но и обратного  $\alpha \rightarrow \gamma$  превращения [8-10] (рис.7). В связи с этим повышенная твердость в зонах наплавленного металла термического воздействия сварочного нагрева, вероятно, является следствием образования закаленного мартенсита.

Рис. 6. Распределение микротвердости в сварном соединении
